資料9 場内インフラ図（電気）

施設名	愛知県岡崎総合運動場		
図面名	電気設備不具合状況・撤去範囲図	作成日	H27.9.9
縮尺	(A1) 1:1000	(A3) 1:2000	図面番号 E-02

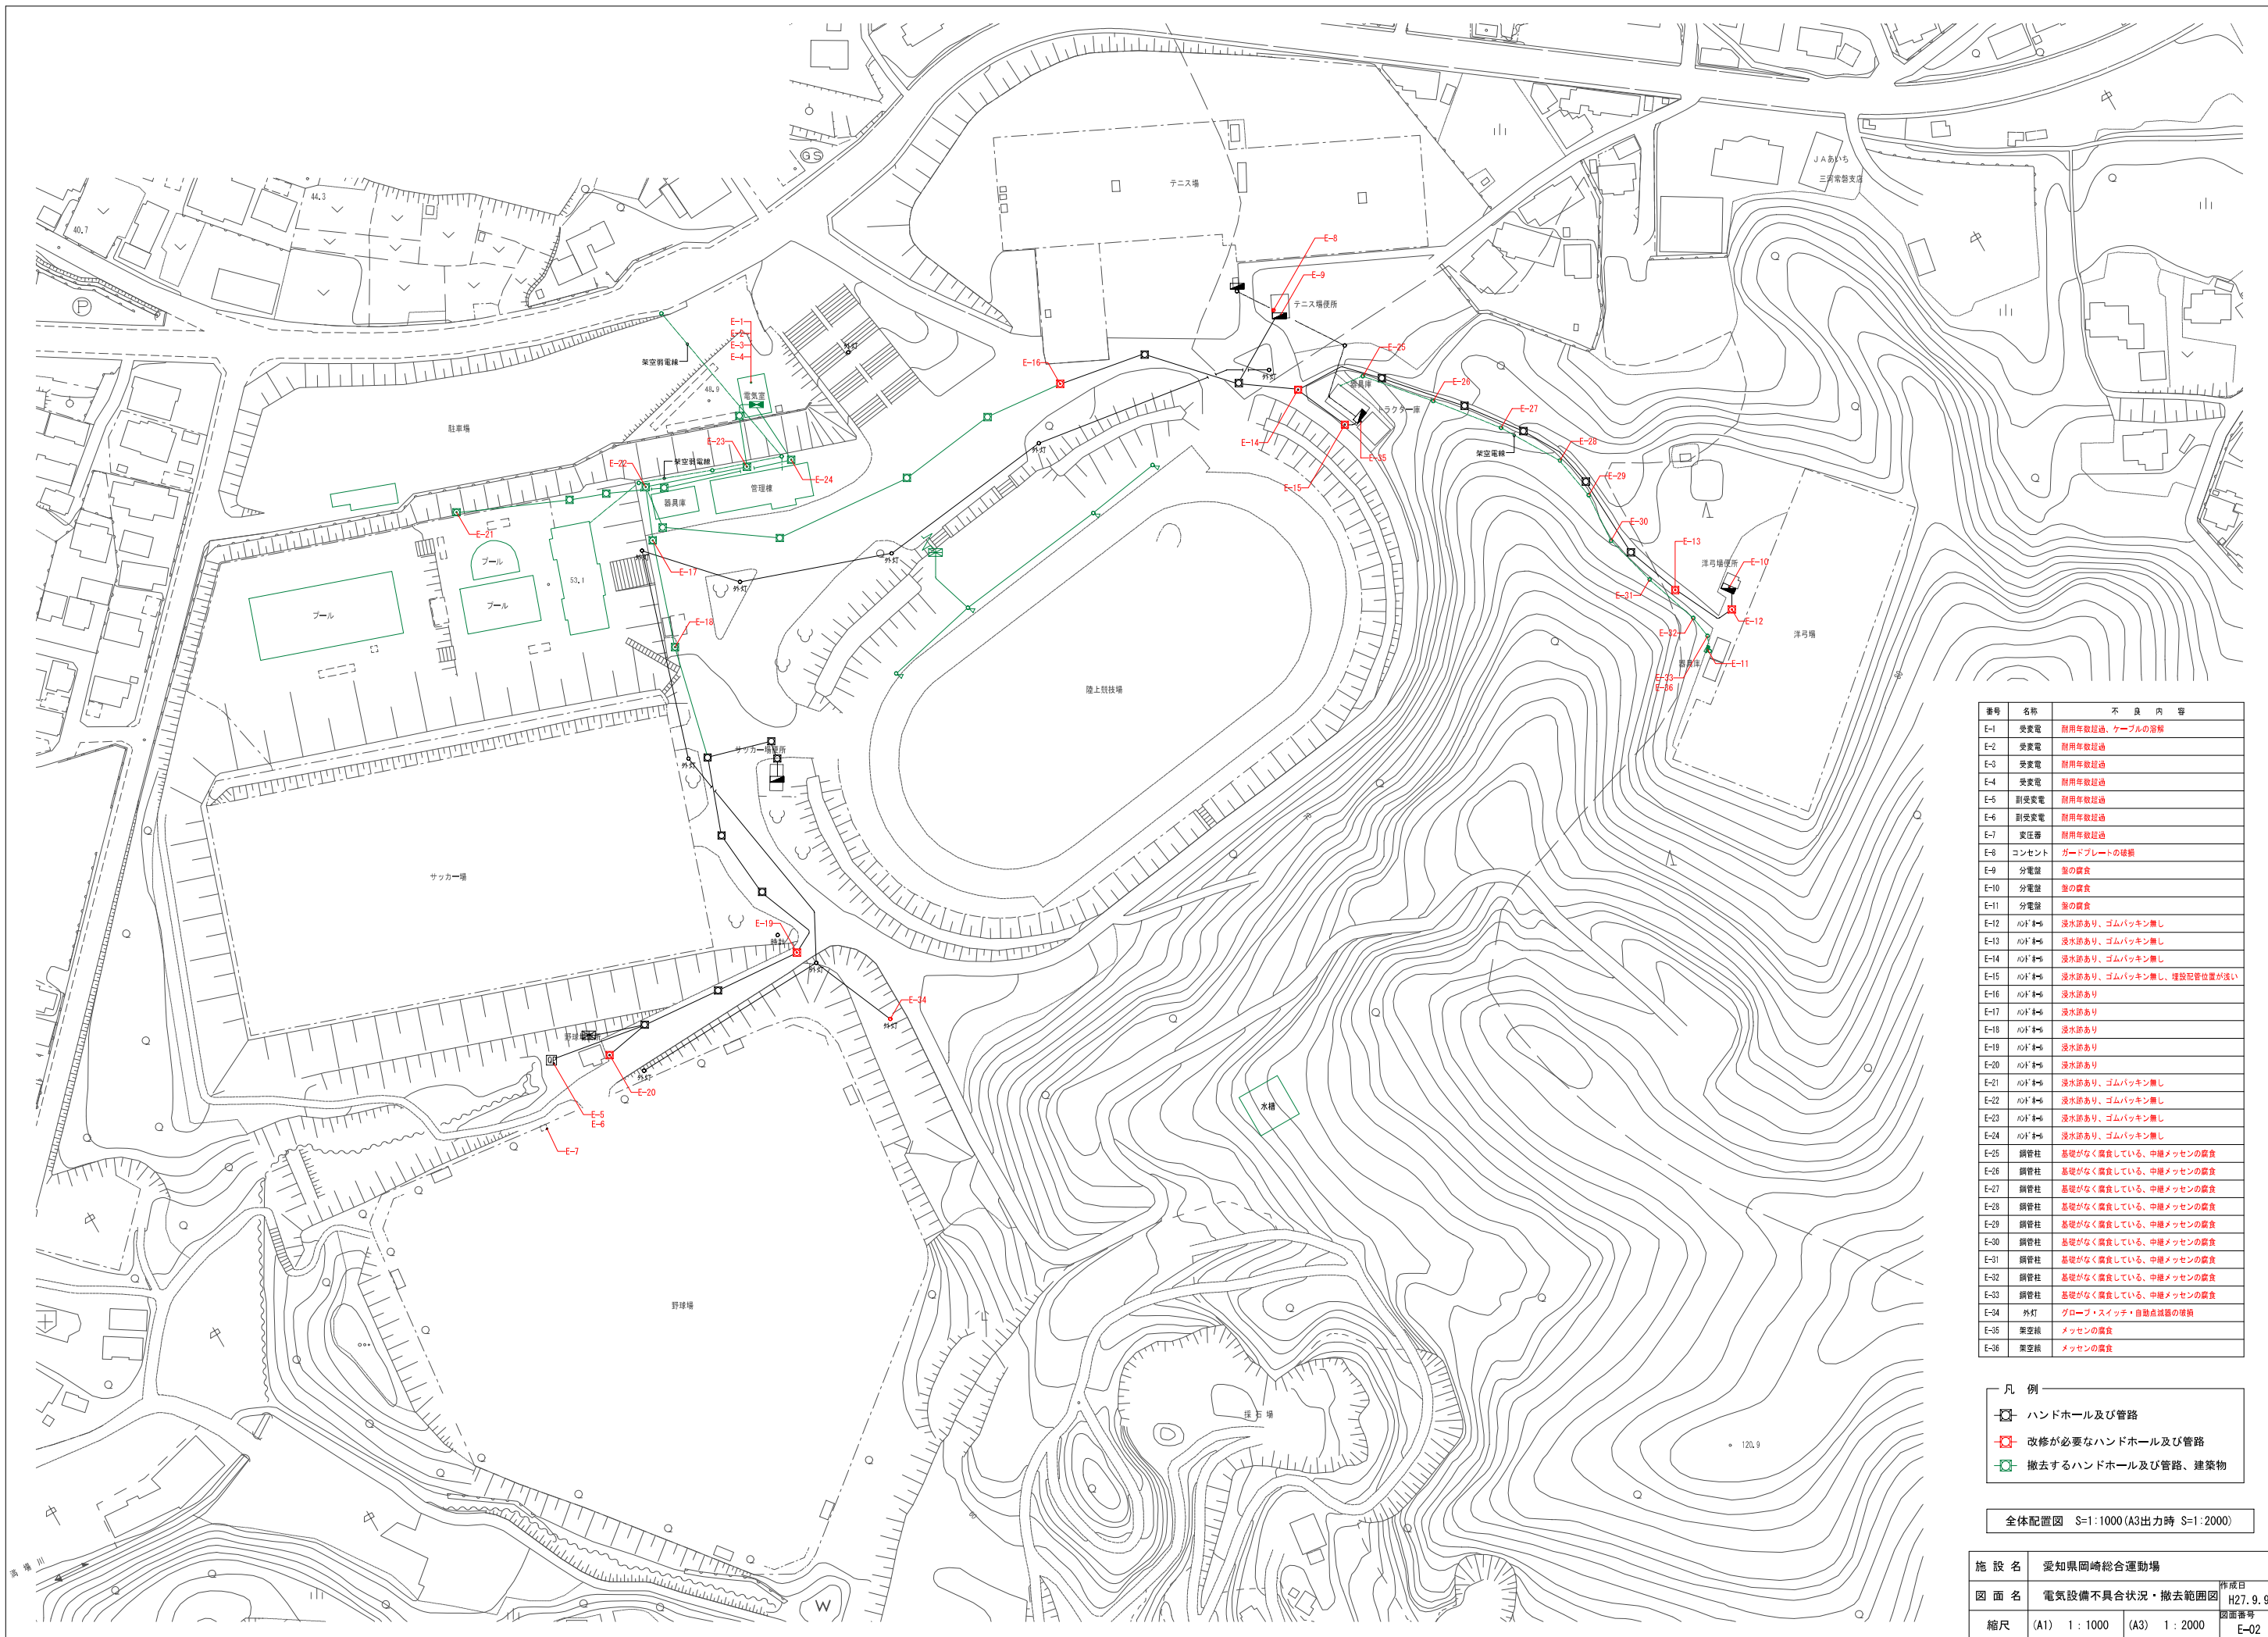
全体配置図 S=1:1000 (A3出力時 S=1:2000)

番号	名称	不 良 内 容
E-1	受変電	耐用年数超過、ケーブルの溶接
E-2	受変電	耐用年数超過
E-3	受変電	耐用年数超過
E-4	受変電	耐用年数超過
E-5	副変電	耐用年数超過
E-6	副変電	耐用年数超過
E-7	変圧器	耐用年数超過
E-8	コンセント	ガードプレートの破損
E-9	分電盤	盤の腐食
E-10	分電盤	盤の腐食
E-11	分電盤	盤の腐食
E-12	LED照明	漏水跡あり、ゴムパッキン無し
E-13	LED照明	漏水跡あり、ゴムパッキン無し
E-14	LED照明	漏水跡あり、ゴムパッキン無し
E-15	LED照明	漏水跡あり、ゴムパッキン無し、埋設配管位置が深い
E-16	LED照明	漏水跡あり
E-17	LED照明	漏水跡あり
E-18	LED照明	漏水跡あり
E-19	LED照明	漏水跡あり
E-20	LED照明	漏水跡あり
E-21	LED照明	漏水跡あり、ゴムパッキン無し
E-22	LED照明	漏水跡あり、ゴムパッキン無し
E-23	LED照明	漏水跡あり、ゴムパッキン無し
E-24	LED照明	漏水跡あり、ゴムパッキン無し
E-25	鋼管柱	基礎がなく腐食している、中継メッセンの腐食
E-26	鋼管柱	基礎がなく腐食している、中継メッセンの腐食
E-27	鋼管柱	基礎がなく腐食している、中継メッセンの腐食
E-28	鋼管柱	基礎がなく腐食している、中継メッセンの腐食
E-29	鋼管柱	基礎がなく腐食している、中継メッセンの腐食
E-30	鋼管柱	基礎がなく腐食している、中継メッセンの腐食
E-31	鋼管柱	基礎がなく腐食している、中継メッセンの腐食
E-32	鋼管柱	基礎がなく腐食している、中継メッセンの腐食
E-33	鋼管柱	基礎がなく腐食している、中継メッセンの腐食
E-34	外灯	グローブスイッチ・自動点滅器の破損
E-35	架空線	メッセンの腐食
E-36	架空線	メッセンの腐食
