# 本庁管内（東海豪雨）

省中部地方整備局  
事務所岡崎出張所

この地図は、時間雨量79mmを記録した平成12年9月の「東海豪雨」により発生した浸水実績を示すものです。  
浸水被害は、雨の降り方や土地利用の変化等により変わります。土地利用の際には、十分留意した計画としてください。

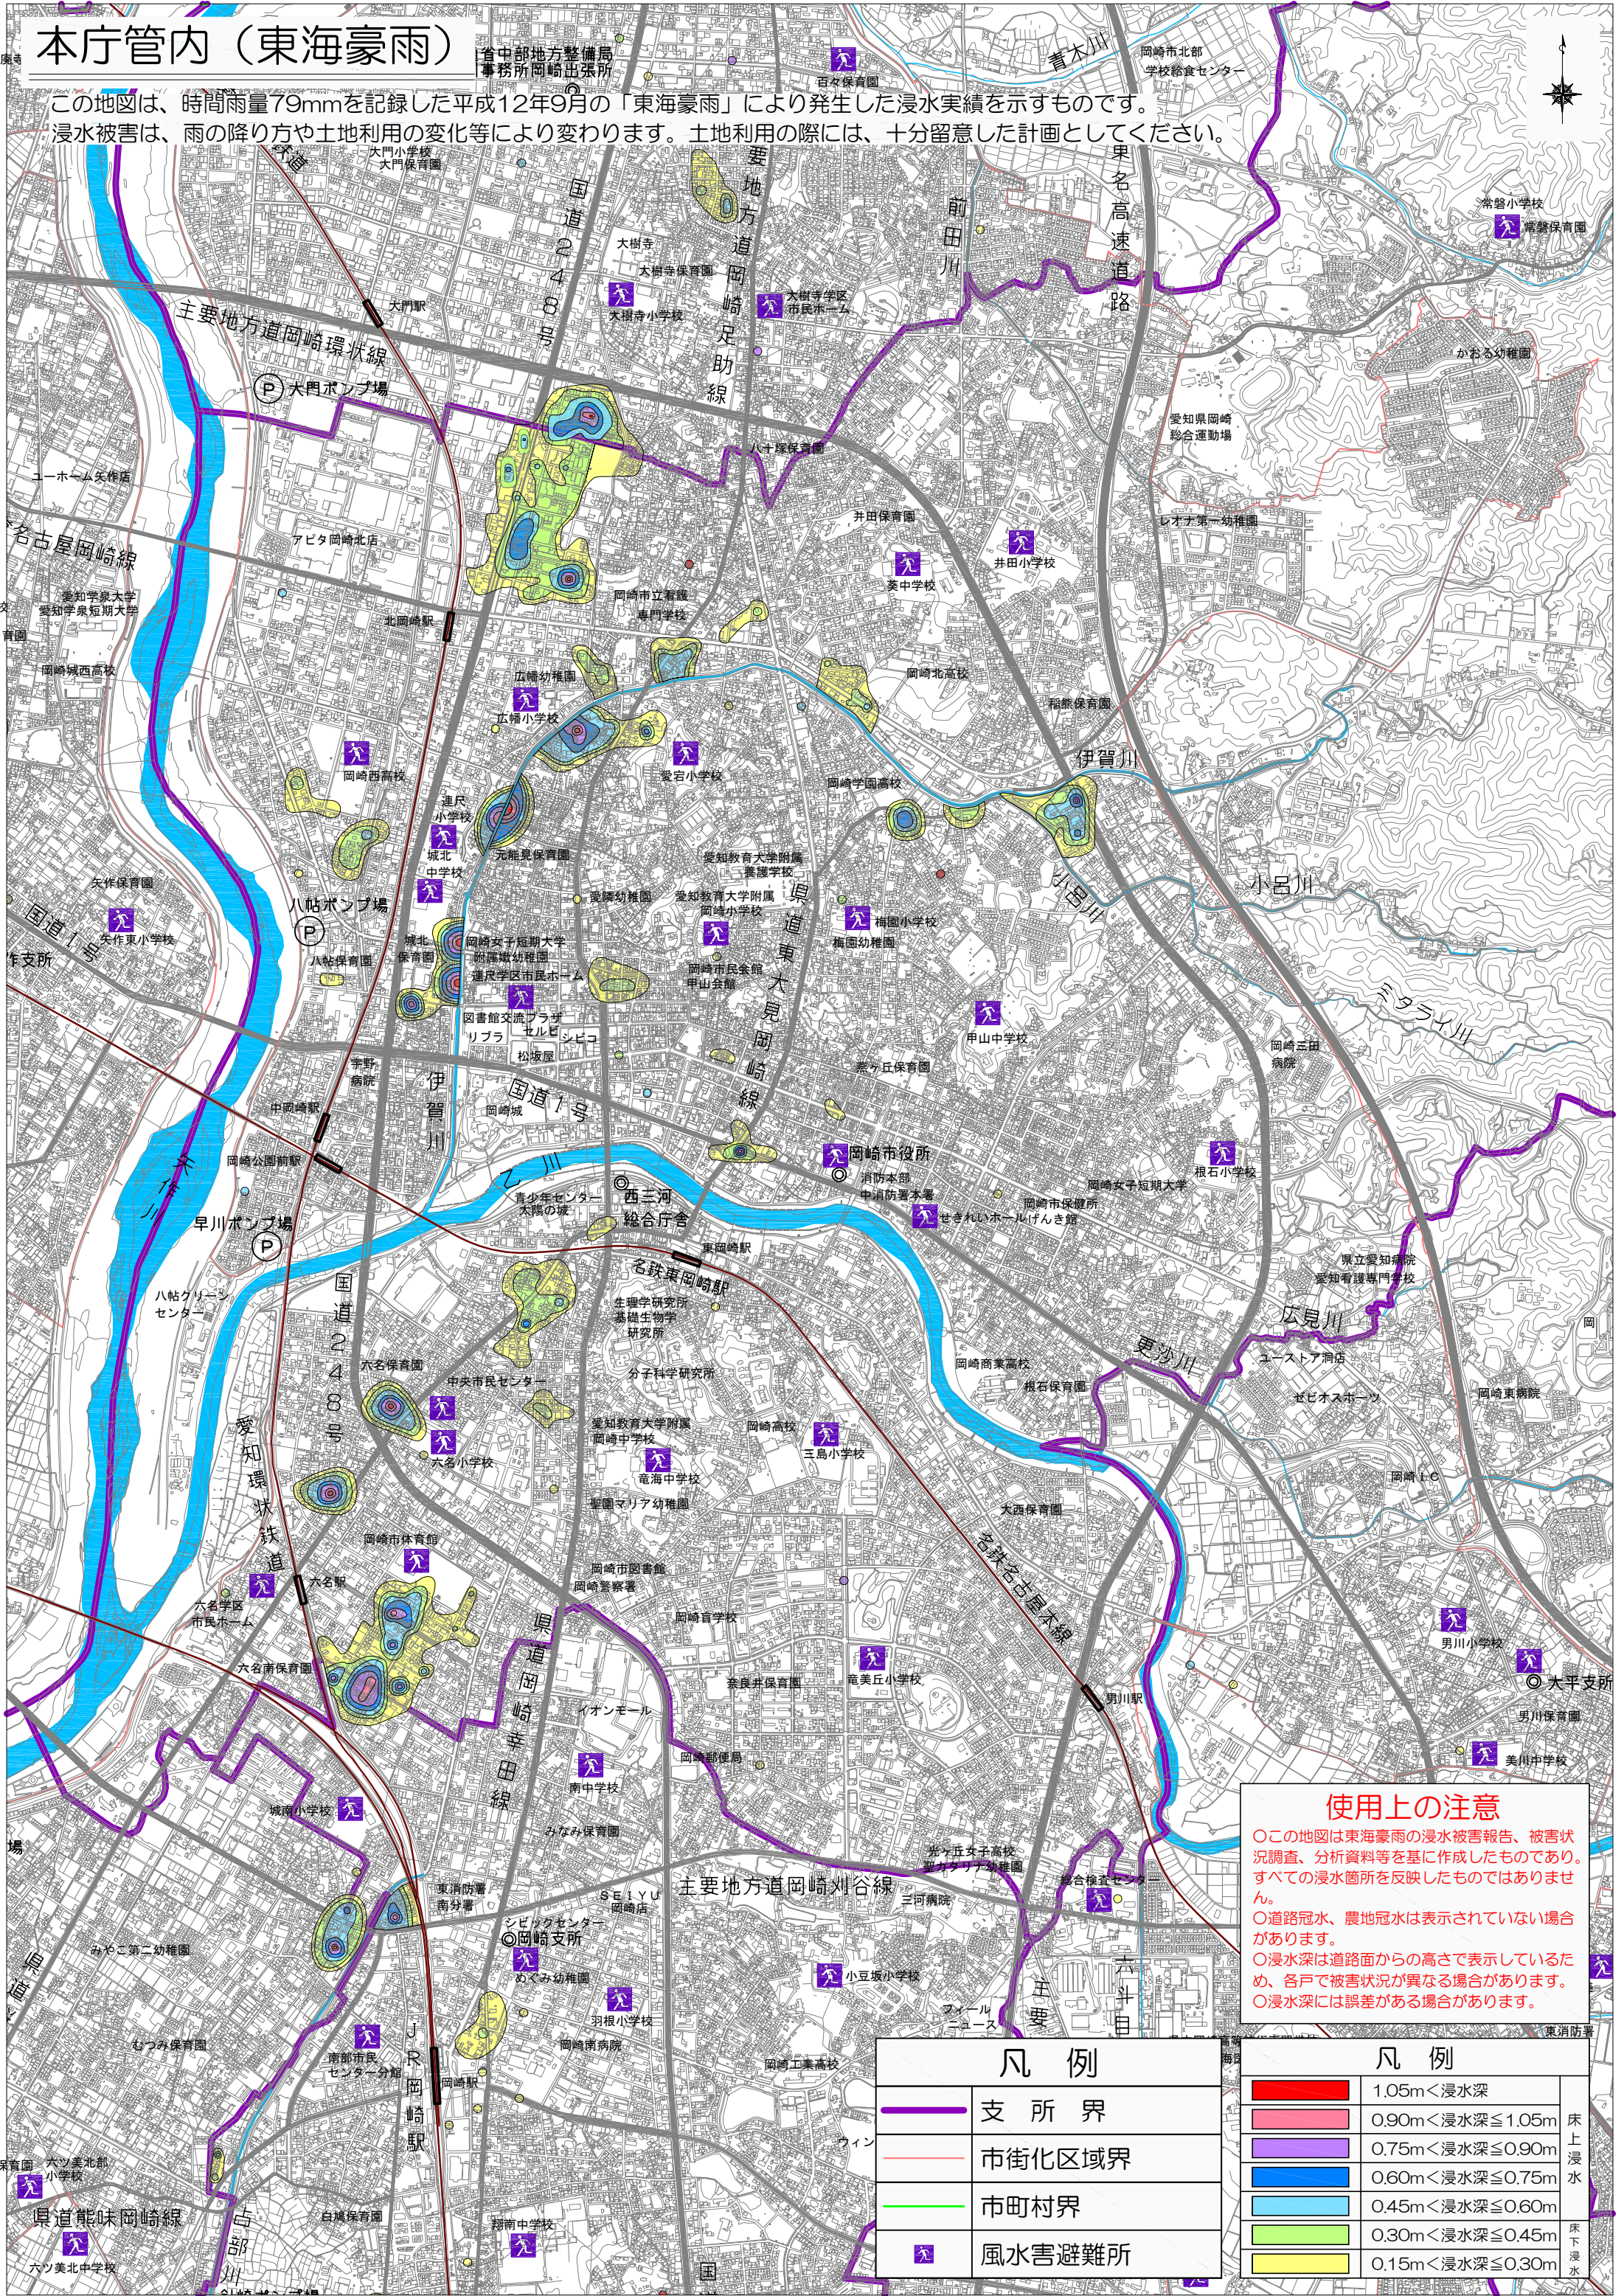
- この地図は東海豪雨の浸水被害報告、被害状況調査、分析資料等を基に作成したものであり、すべての浸水箇所を反映したものではありません。
- 道路冠水、農地冠水は表示されていない場合があります。
- 浸水深は道路面からの高さで表示しているため、各戸で被害状況が異なる場合があります。
- 浸水深には誤差がある場合があります。
