資料7 ボーリングデータ

土質柱状図 (No.2)

調査名 岡崎総合運動場汚水処理施設地質調査

土質柱状図 (No.3)

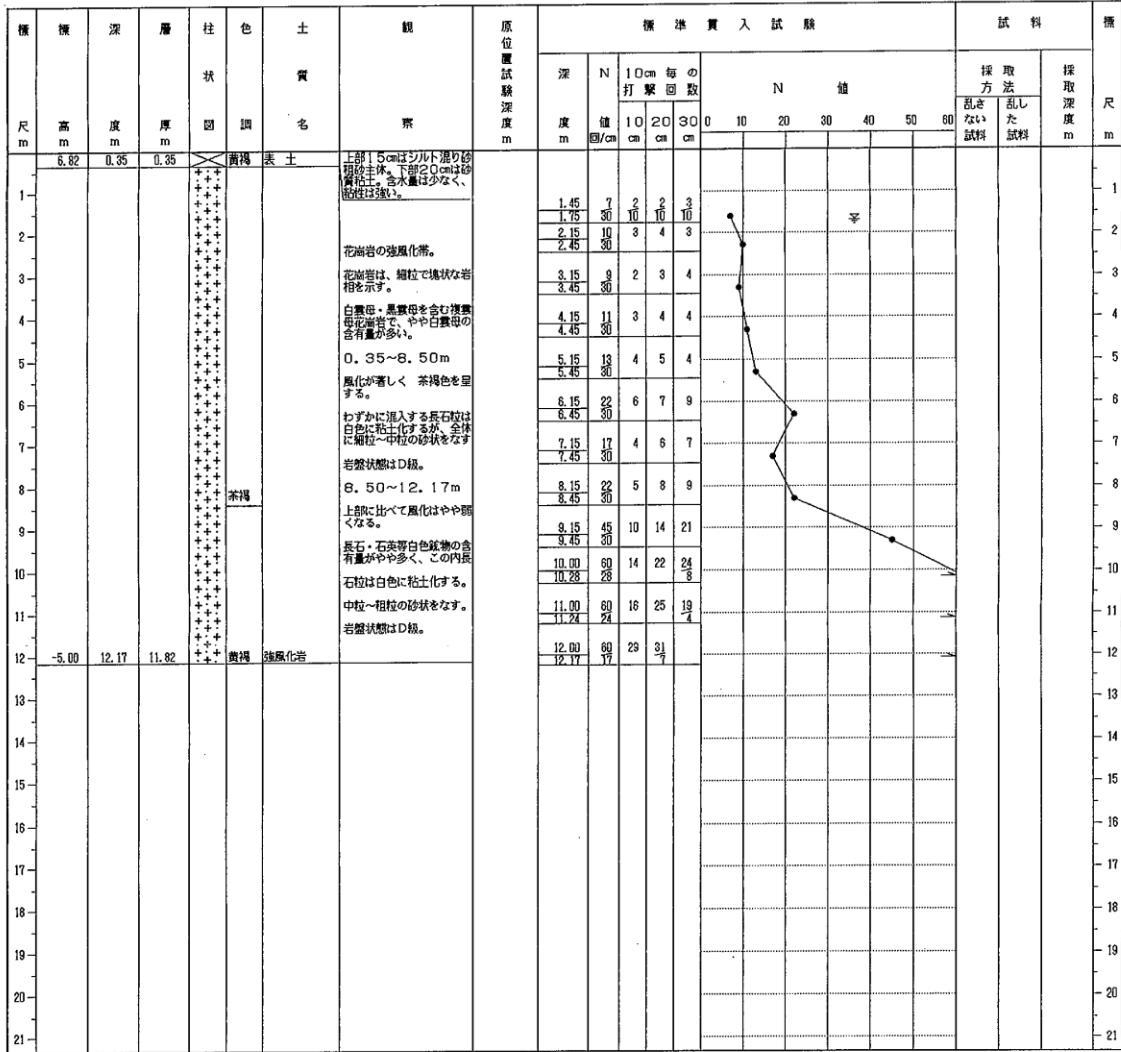
調査名 岡崎総合運動場汚水処理施設地質調査

標高 KBM +7.17 m

孔内水位 GL -1.70 m
