資料10　場内インフラ図（給水）

施設名	愛知県岡崎総合運動場				
図面名	給水設備不具合状況・撤去範囲図			作成日	H27.9.10
縮尺	(A1)	1：1000	(A3)	1：2000	図面番号 M-02

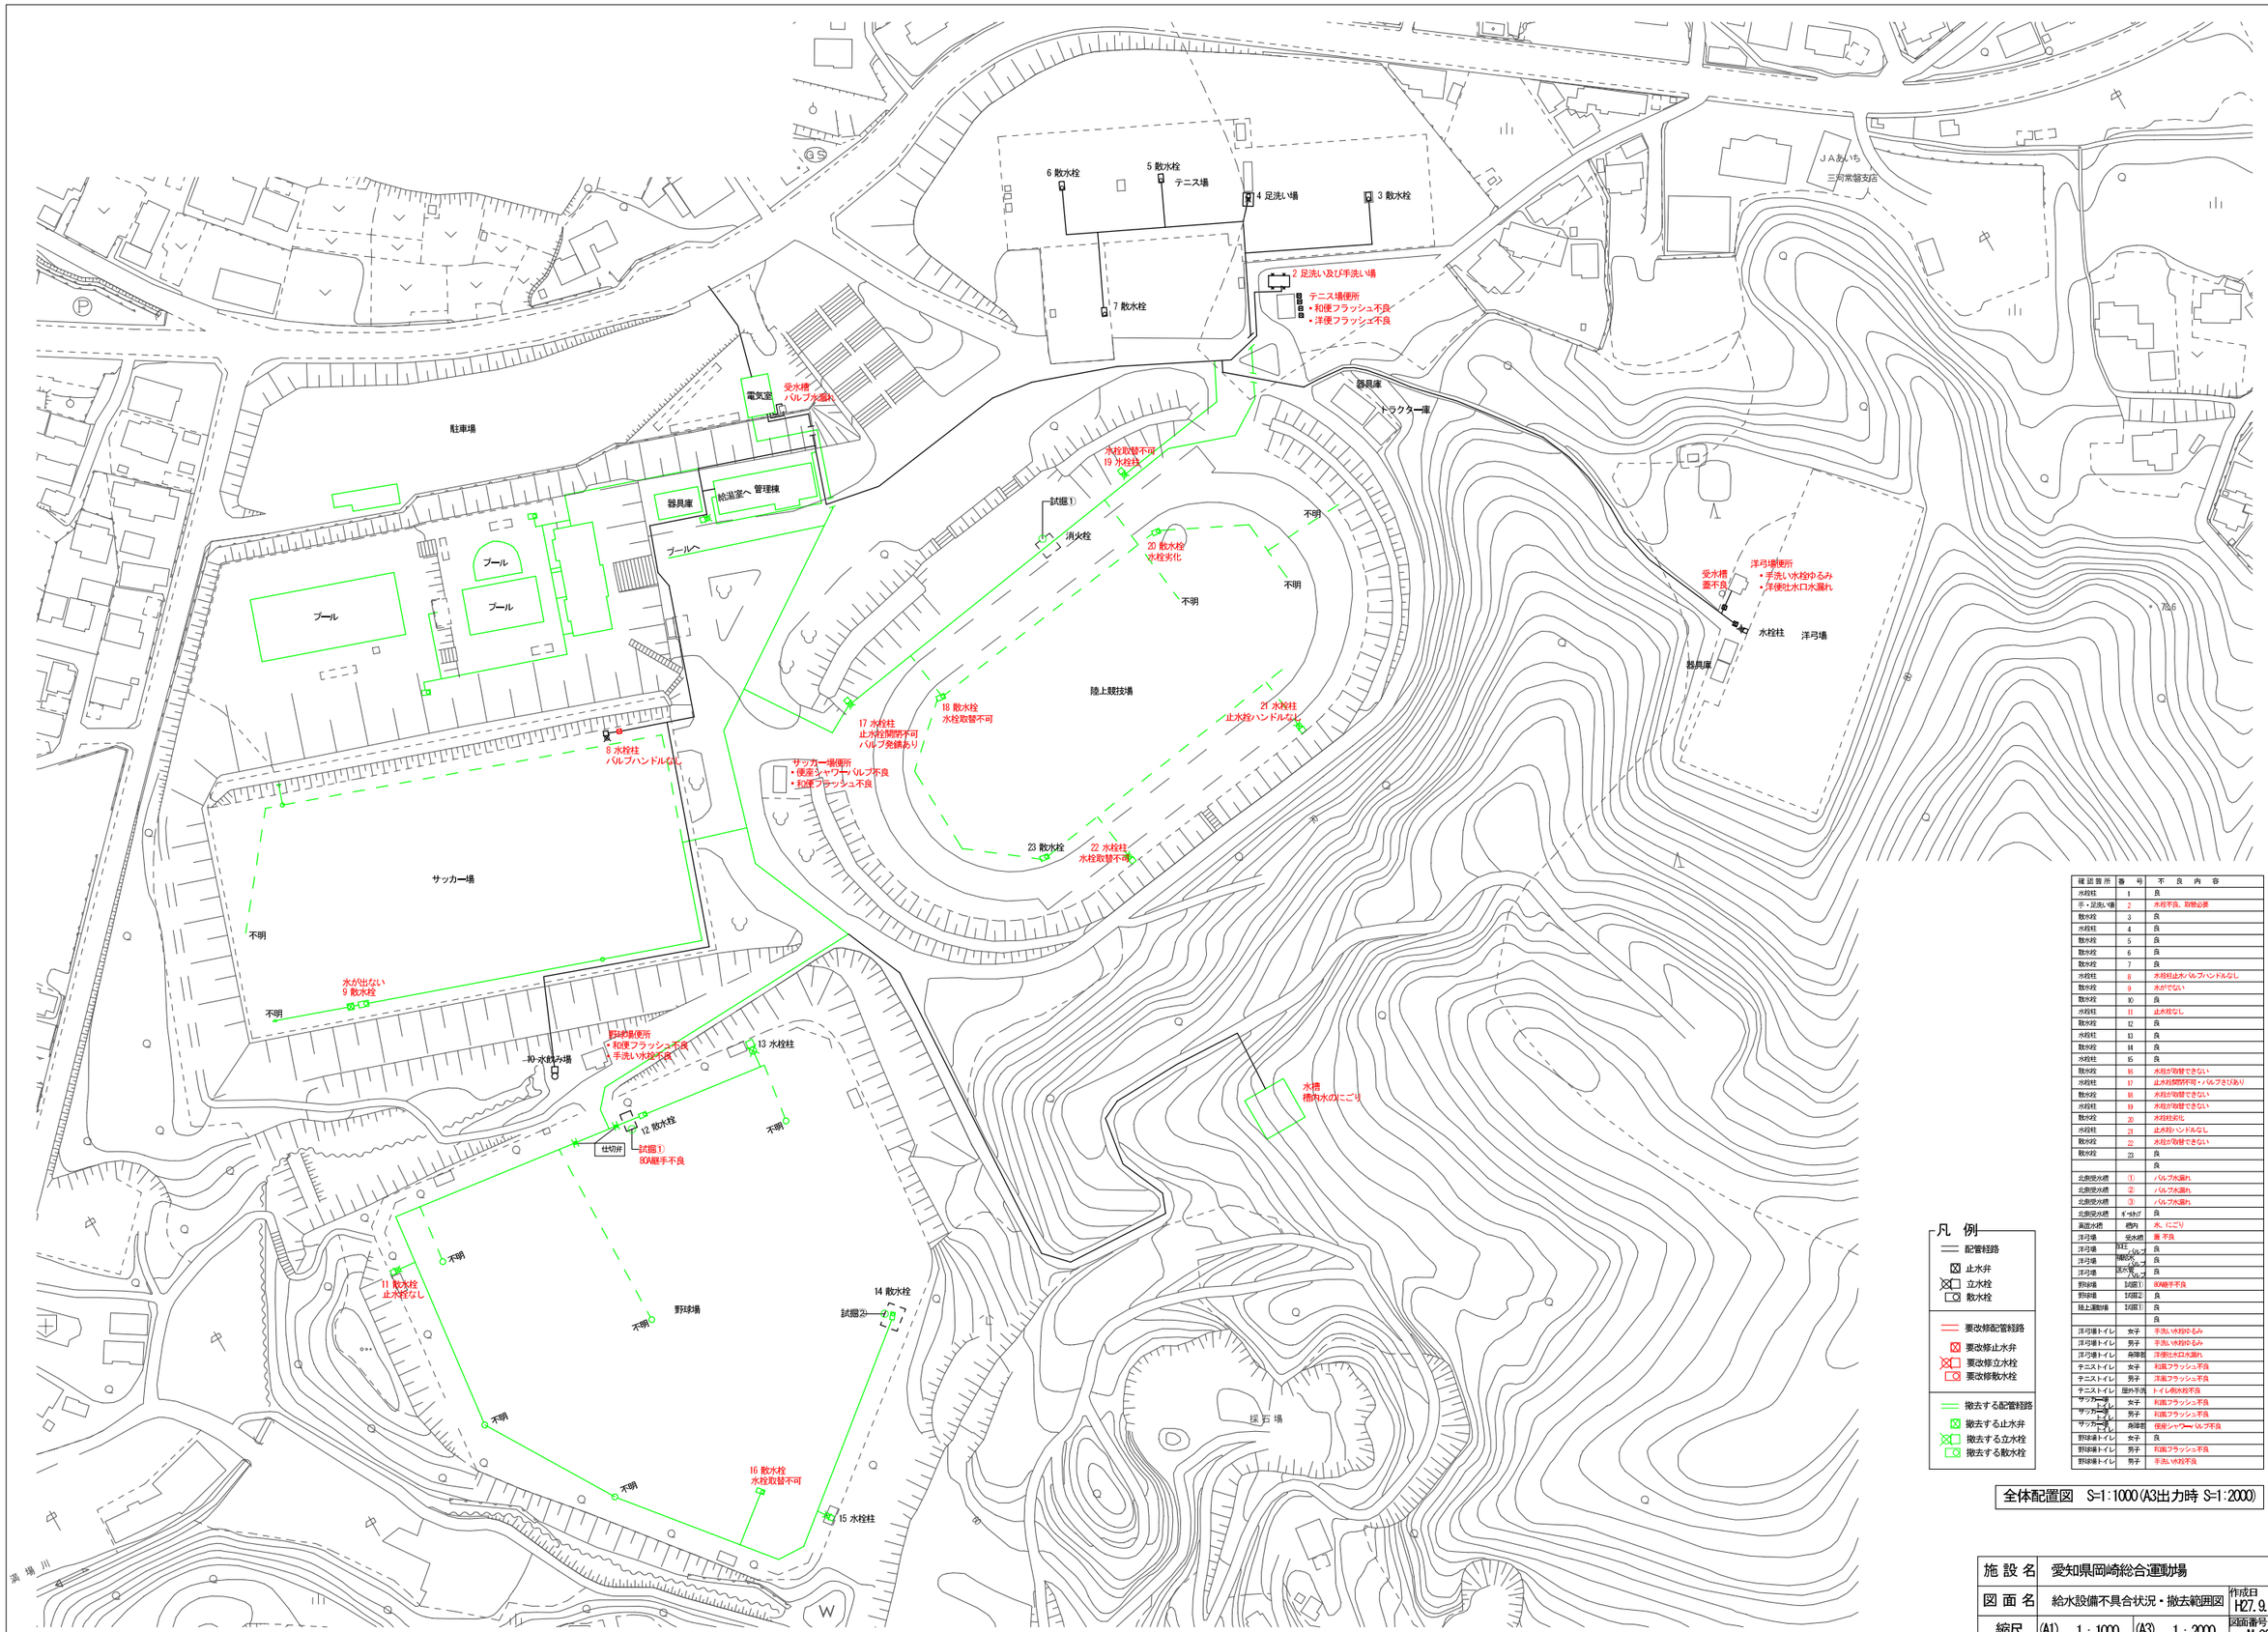
全体配置図　S=1:1000(A3出力時 S=1:2000)

確認箇所	番号	不良内容
水栓柱	1	良
手・足洗い場	2	水栓不良、取替必要
散水栓	3	良
水栓柱	4	良
散水栓	5	良
散水栓	6	良
散水栓	7	良
水栓柱	8	水栓柱止水バルブハンドルなし
散水栓	9	水がでない
散水栓	10	良
水栓柱	11	止水栓なし
散水栓	12	良
水栓柱	13	良
散水栓	14	良
水栓柱	15	良
散水栓	16	水栓が取替できない
水栓柱	17	止水栓開閉不可・バルブさびあり
散水栓	18	水栓が取替できない
水栓柱	19	水栓が取替できない
散水栓	20	水栓劣化
水栓柱	21	止水栓ハンドルなし
散水栓	22	水栓が取替できない
散水栓	23	良
		良
北側受水槽	①	バルブ水漏れ
北側受水槽	②	バルブ水漏れ
北側受水槽	③	バルブ水漏れ
北側受水槽	ﾏﾝﾎｰﾙ	良
南側水槽	槽内	水、にごり
洋弓場	受水槽	蓋 不良
洋弓場	吐水口	良
洋弓場	手洗い水栓 バルブ	良
洋弓場	洋便吐水口 バルブ	良
野球場	試掘①	80継手不良
野球場	試掘②	良
陸上競技場	試掘①	良
		良
洋弓場トイレ	女子	手洗い水栓ゆるみ
洋弓場トイレ	男子	手洗い水栓ゆるみ
洋弓場トイレ	身障者	洋便吐水口水漏れ
テニストイレ	女子	和風フラッシュ不良
テニストイレ	男子	洋風フラッシュ不良
テニストイレ	屋外不良	トイレ自水栓不良
サッカー場トイレ	女子	和風フラッシュ不良
サッカー場トイレ	男子	和風フラッシュ不良
サッカー場トイレ	身障者	便座シャワーバルブ不良
野球場トイレ	女子	良
野球場トイレ	男子	和風フラッシュ不良
野球場トイレ	男子	手洗い水栓不良
